Bienvenue à la séance d'information publique à laquelle le conseil municipal vous convie sur un projet soumis à l'approbation de la Municipalité, soit le projet de démolition partielle et de transformation du 77, rue Main. Dans un premier temps, je vais prendre le temps de vous présenter tous les éléments pertinents à connaître du projet. Dans un deuxième temps, nous pourrons répondre aux questions, mais uniquement celle portant sur la compréhension. Sachez qu'une séance de consultation publique aura lieu le 1^{er} mai afin d'entendre votre opinion et vos commentaires. La présentation vous sera faite en français et en anglais en presque simultané, c'est-à-dire que M. Décary exposera pour chaque diapositive, la présentation en anglais. Pour maintenir le rythme de la présentation, nous vous demandons de garder vos questions pour la fin.

77, RUE MAIN

Municipalité de North Hatley - 16 avril 2019

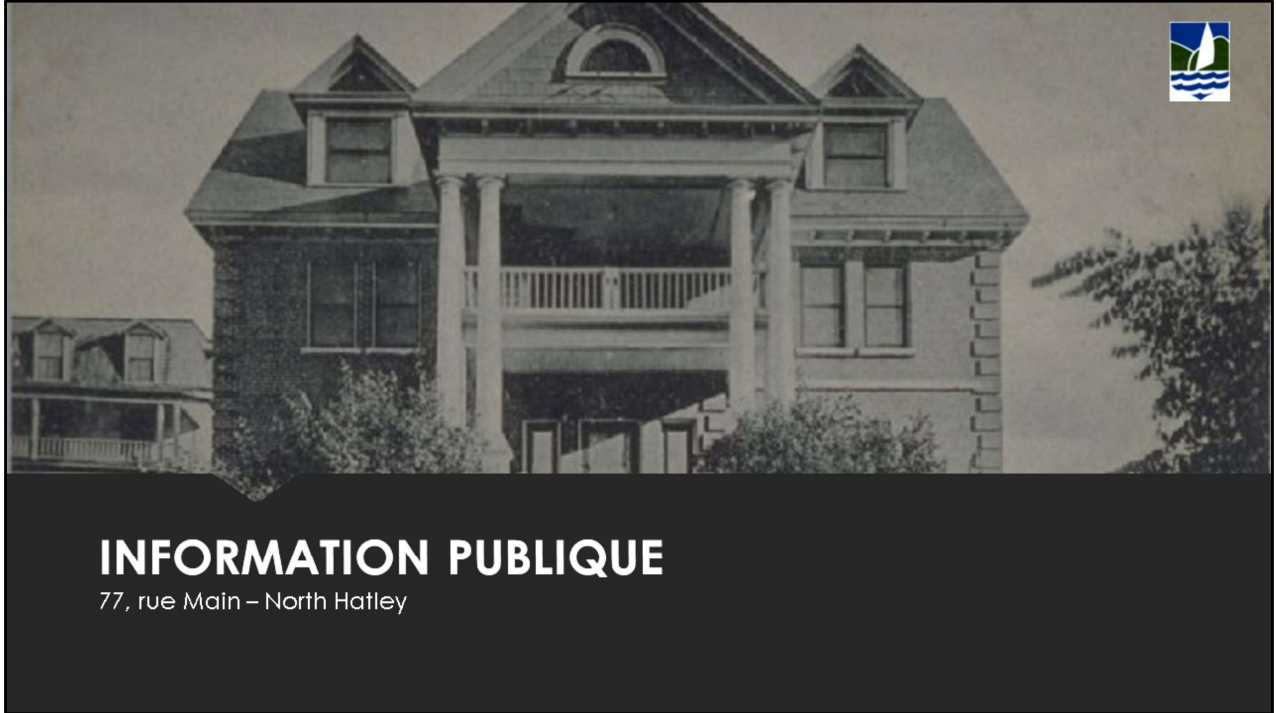
Alors ici on voit une photo du Connaugh Inn, alors qu'il était occupé par un hôtel et la taverne derrière, démolie vers 1970-1980.

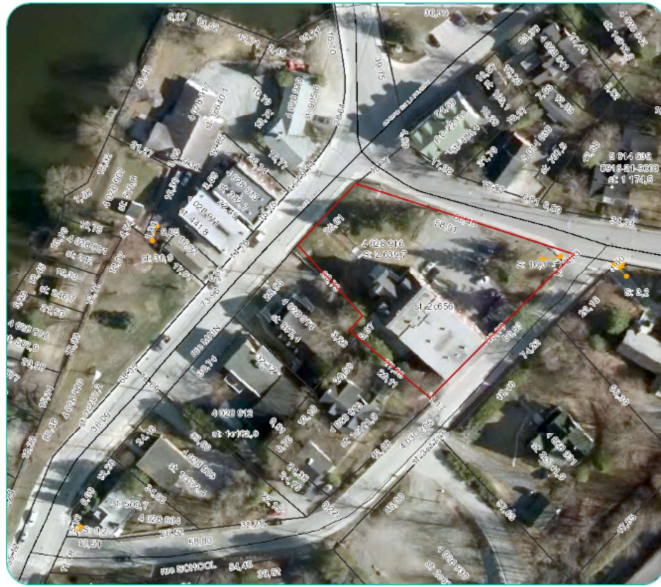
LOCALISATION

L'immeuble se situe au coin de trois (3) rues, dont la rue Main, soit la rue principale (façade avant), chemin Sherbrooke (vocation touristique – route des Cantons) et une rue pour circulation locale, rue School, à l'arrière.

Pente moyenne du terrain entre 5 et 10 m et une superficie de terrain de 2 656m².

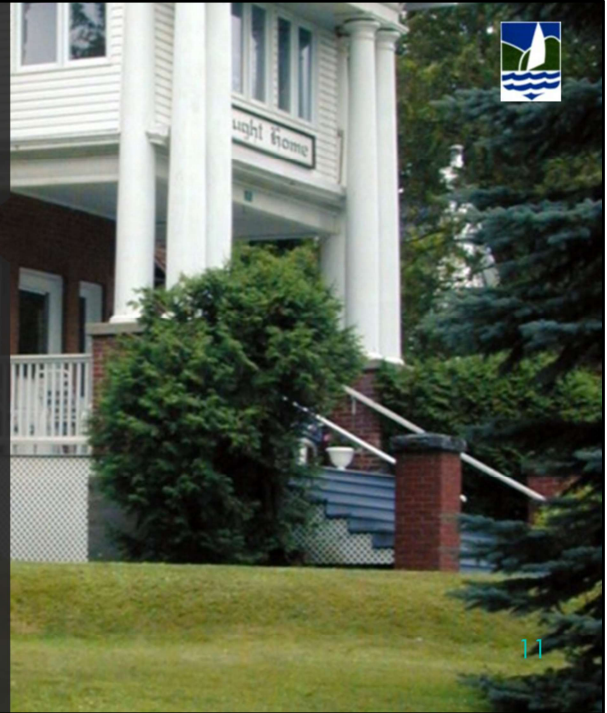
- Modification des matériaux des fenêtres par du PVC.
- Sur le corps du bâtiment original, les fenêtres ne présentent pas toutes le même matériau ainsi que la même typologie. La plupart sont en vinyle blanc.
- Les fenêtres originales étaient en bois.

Il semblerait que le bâtiment d'origine avait un double vitrage de bois et celui positionné à l'extérieur à été remplacé par de l'aluminium. Vous comprendrez que leur étanchéité est déficiente à l'heure actuelle..

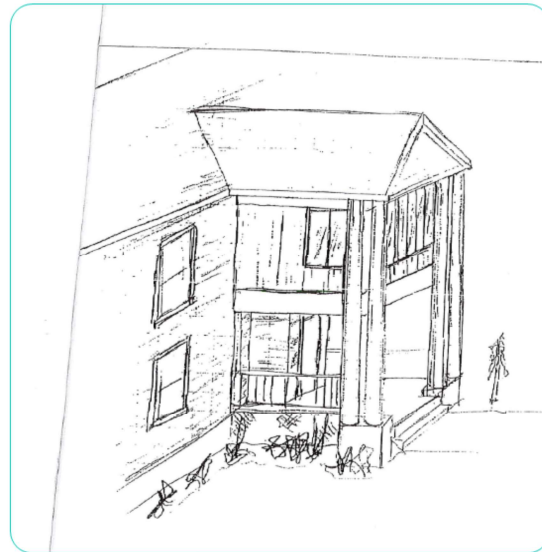
- La galerie du deuxième étage a été fermée pour ajouter un solarium ;
- Le vinyle a été intégré sur les trois façades ;
- Des fenêtres ont été ajoutées, d'un type d'ouverture à battant. Ce dernier n'est pas représentatif des caractéristiques originales qui étaient à guillotine et consistaient en une caractéristique dominante du style victorien, d'accent néo-grec ;
- La fermeture de la galerie a fait perdre l'aspect monumental des colonnes triples, surtout par les colonnes blanches sur fond de vinyle blanc. Le fait que les colonnes s'élevaient sur deux étages était un élément caractéristique dominant ;
- Les balustrades ont été perdues par l'agrandissement.

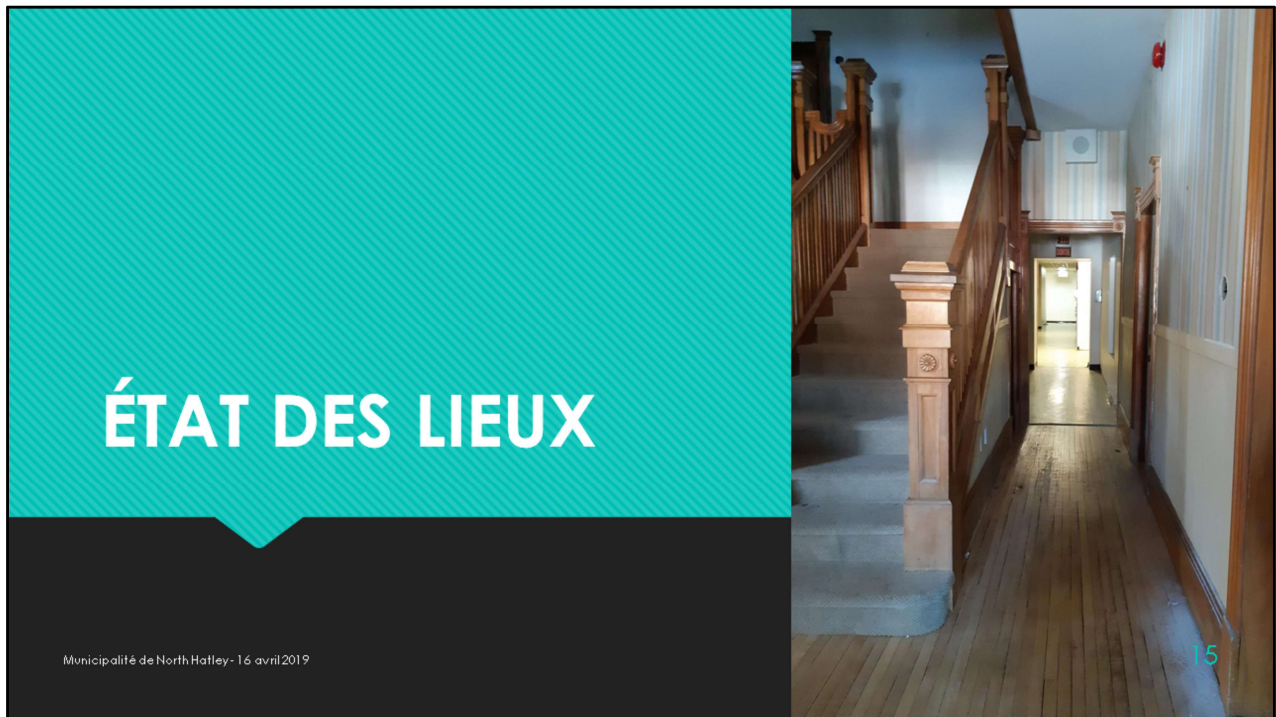
Sur cette photo, il est possible de constater que l'intérieur n'a plus vraiment d'éléments originaux. Les plafonds de bois ont été remplacés par du gypse, le foyer a été retiré. Et les portes ont été ajoutés afin d'être conformes aux normes de sécurité incendie.

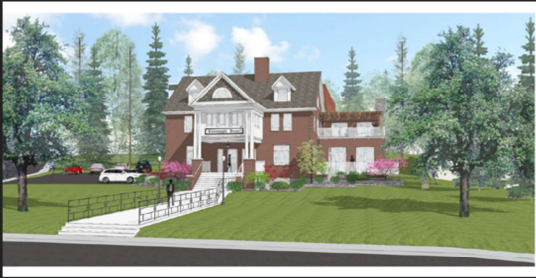
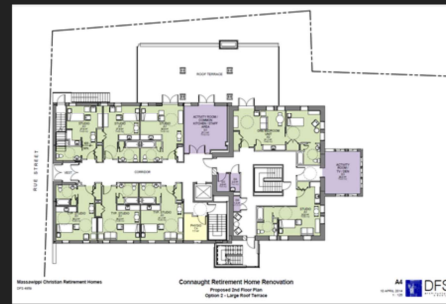
Plans de rénovation intérieure et un agrandissement en 2014

Permettent seulement 22 unités : n'est pas
suffisant pour les besoins

Avant la fermeture des lieux, deux chambres se trouvaient au sous-sol. Les chambres ne sont plus autorisés selon les normes de sécurité. Ce projet n'a jamais pu être réalisé.

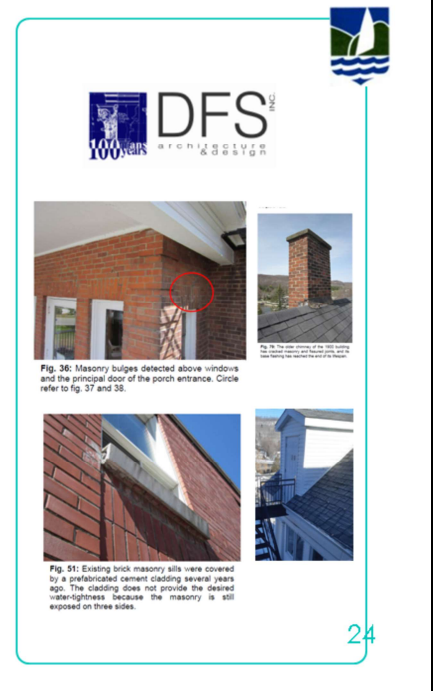
- Le revêtement de la cheminée est en fin de vie utile ;
- Les fenêtres ont besoins d'amélioration ;
- Le revêtement de la toiture doit être entièrement remplacé ;
- L'isolation de la toiture contient de l'amiante.

La décontamination serait donc à envisager en cas de rénovation. Le grenier a également été infesté de chauve-souris et une décontamination qui laisse des traces par l'utilisation des produits toxiques sont encore présents dans le grenier.

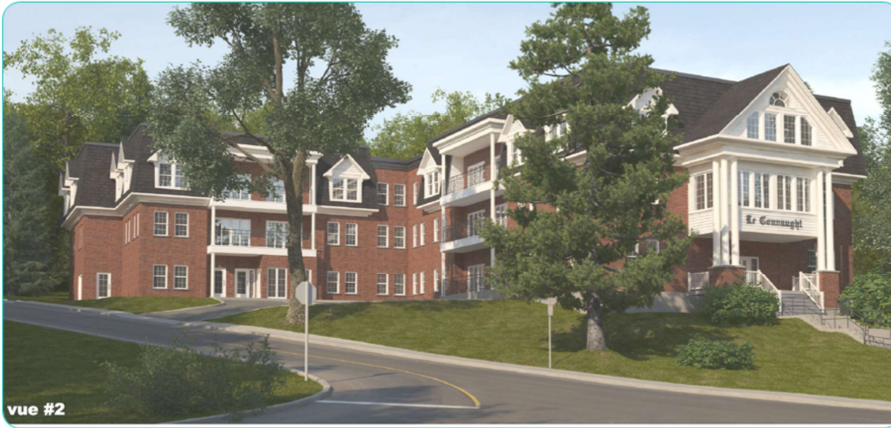
ÉLÉVATION LATÉRALE GAUCHE PROPOSÉE

Le projet, tel que soumis, répond à la demande de la population en termes d'habitation. Autrefois, des chambres étaient offertes aux personnes âgées. En 2017, le besoin s'est exprimé autrement : ce sont plutôt des appartements, qui offrent des espaces de vie privés, qui répondent aux besoins contemporains, d'où la nécessité d'augmenter la superficie du bâtiment. Les besoins en logements adaptés aux personnes âgées sont devenus nécessaires, tel que le prévoit le règlement de zonage. Plus de 34% de la population de North Hatley est âgée de plus de 65 ans.

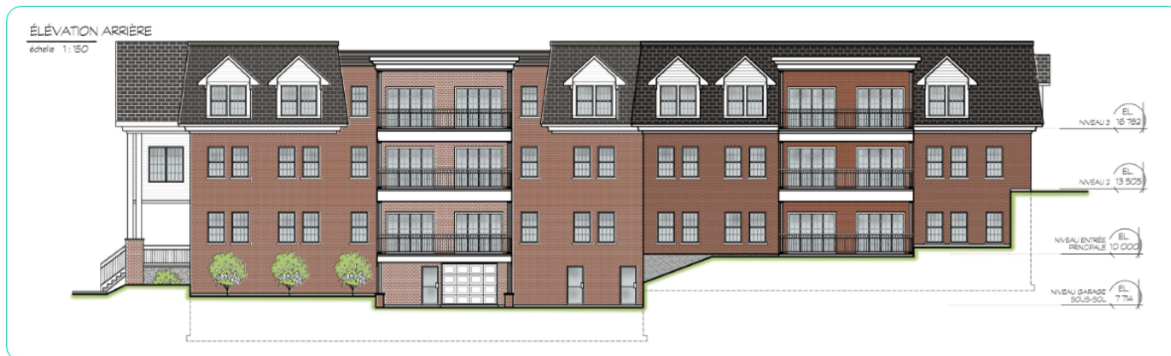
ÉLÉVATION LATÉRALE DROITE PROPOSÉE

Le volume présenté respecte le volume du bâtiment initial, il ne devrait donc pas obstruer les percées visuelles des bâtiments sur le lac et la rivière. L'emplacement actuel du site ouvre un point de vue sur le paysage forestier des vallons, mais la topographie n'est pas assez accentuée pour laisser entrevoir une percée visuelle vers le lac, à l'exception de la vue de l'intérieure des étages supérieurs.

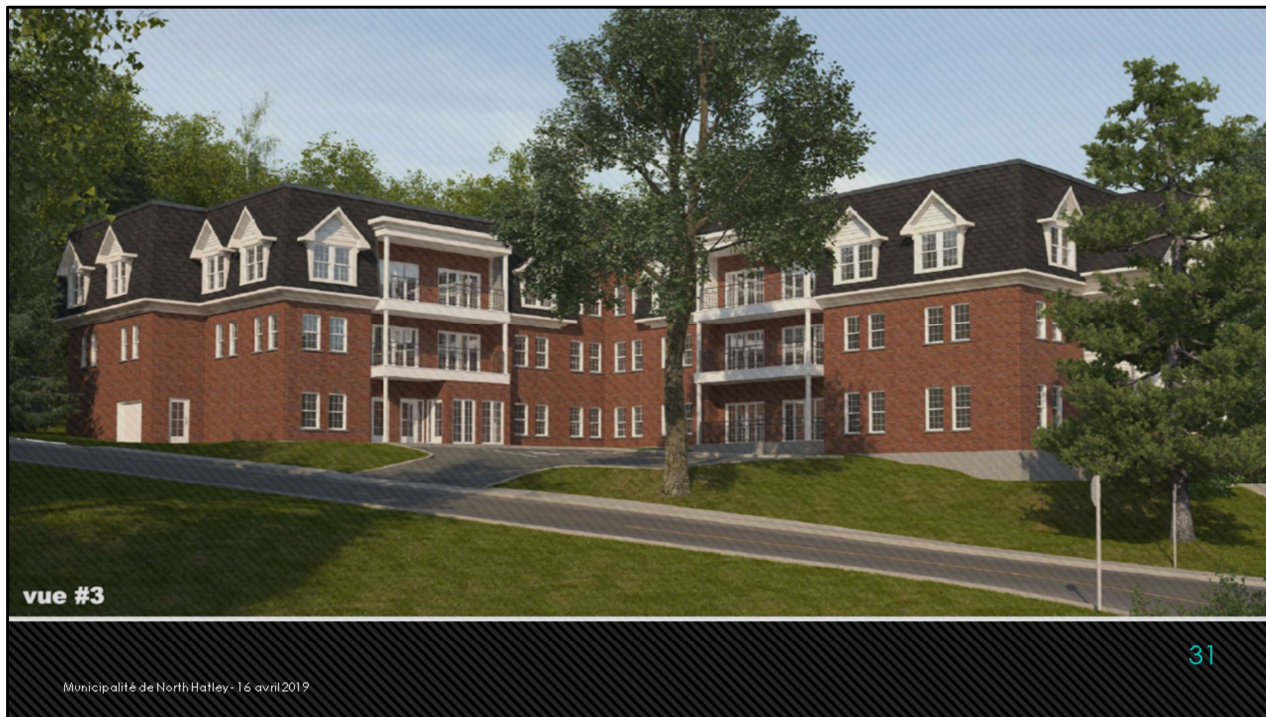
Le projet actuel permet de rétablir plusieurs des caractéristiques architecturales de l'immeuble.

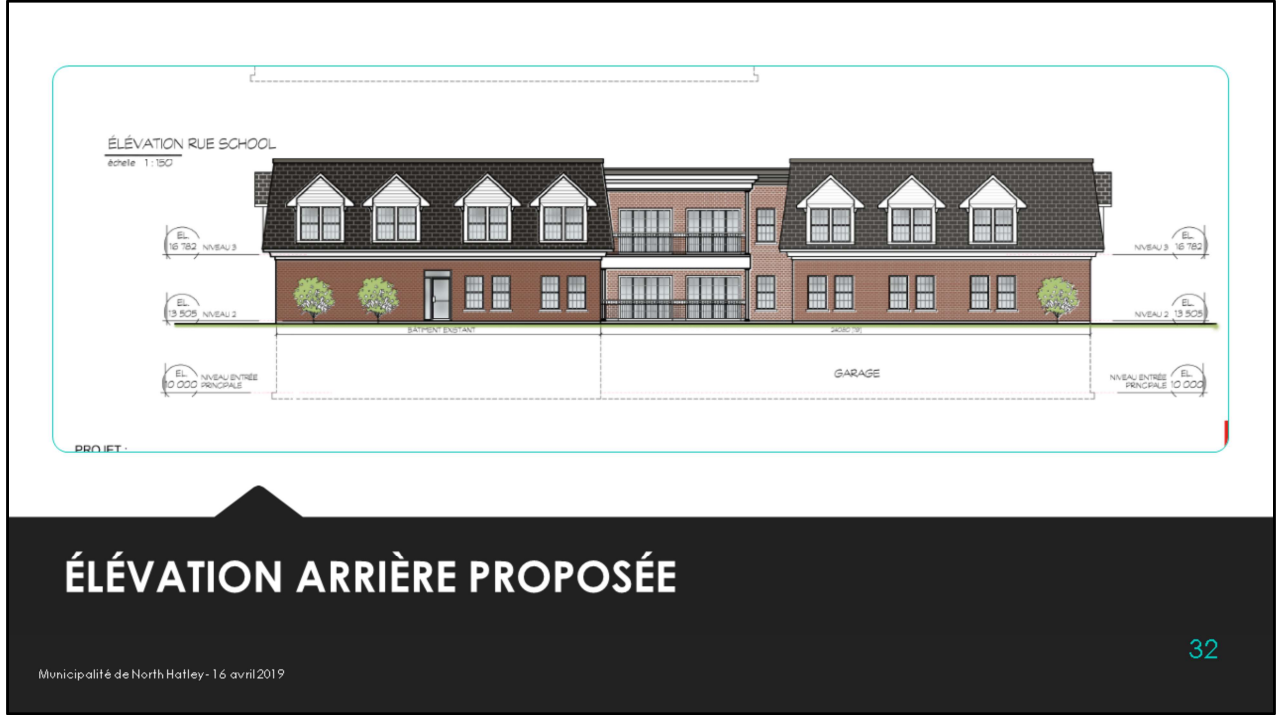
La façade arrière suggère un traitement architectural beaucoup plus élaboré.

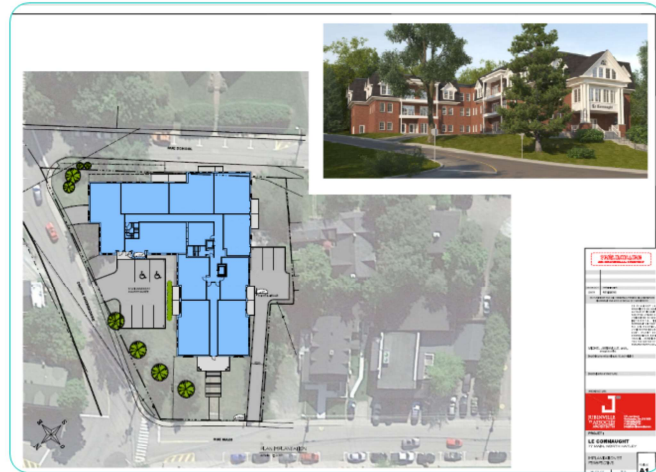
IMPLANTATION PROPOSÉE

Bien que l'implantation proposée n'est pas représentative de l'implantation typique d'une maison bourgeoise, dans les plans déposés, l'usage initial pour lequel elle fut construite en 1901, pour le Dr. J Edgar était une maison unifamiliale, mais l'histoire du lieu raconte que l'immeuble a rapidement servi d'hôpital. L'implantation plus rapprochée de la rue, telle que soumise dans le projet actuel, est typique des commerces de North Hatley. Ce contraste accentue l'effet pittoresque du site du patrimoine. Le Connaught a cependant une référence historique pour la population à titre de bâtiment institutionnel puisque depuis plus de 50 ans l'immeuble est occupé par la fonction de résidence pour personnes âgées. En effet, en 1970, les familles Scowen et Hart ont généreusement procédé à la donation de l'immeuble à l'organisme à but non-lucratif the Christian Brethren Charter in Quebec. L'immeuble, ayant toujours été connu sous le nom de Connaught Home, est devenu le nom de l'organisation caritative lorsqu'ils se sont incorporés à cette époque. L'organisme qui offrait déjà des services d'hébergement aux personnes âgées, moins d'une trentaine à cette époque, s'est ainsi approprié ce nom, Connaught Home, en ancrant sa mission à travers ce bâtiment et ce site au cœur de sa communauté. Donc, la fonction de cet immeuble a toujours été maintenue à travers le temps, soit de prendre soin des gens, que ce soit par le Dr Edgar qui pratiquait à domicile, ou celui de la MRC qui offre des services aux personnes âgées, suivant les coutumes de la médecine contemporaine.
